Consolidamento Statico, Risanamento e Restauro Architettonico della  
**CHIESA SANTA MARIA DELLA PURITA'**  
detta anche **DEL PURGATORIO**  
Corso Campano

RELAZIONE TECNICA - DESCRITTIVA

Chiesa di Santa Maria delle Purità, ed anime del  
Purgatorio in Giugliano in Campania (NA)

2019

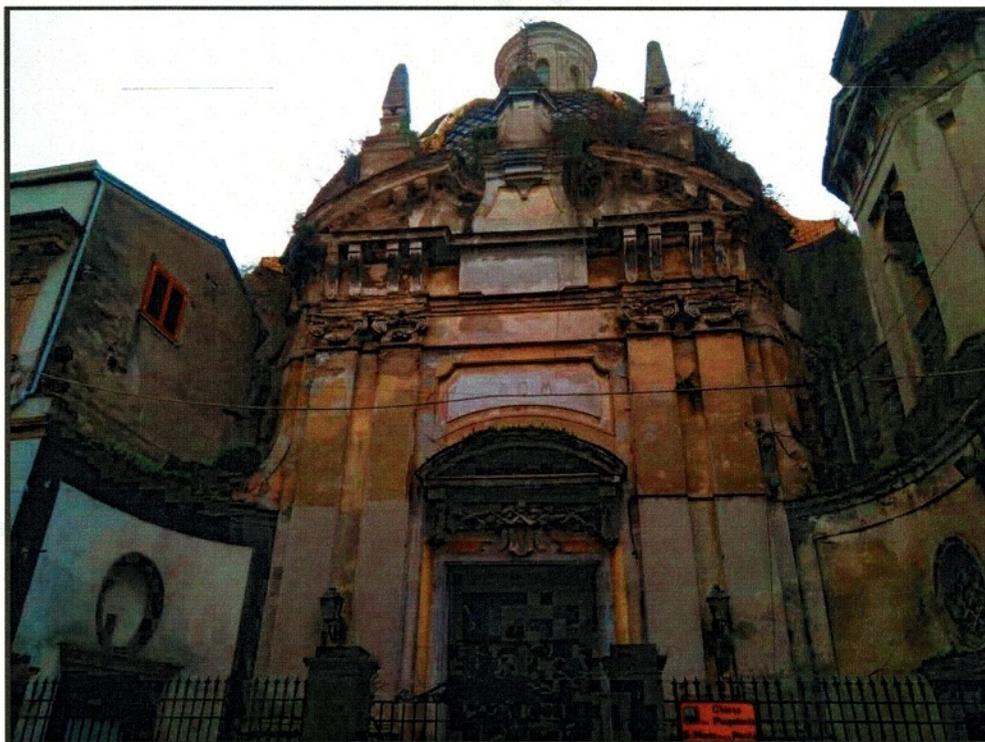
Foto 1.: Facciata principale

I lavori di risanamento e restauro riguarderanno anche il campanile ed il prospetto principale lungo Corso Campano. Anche qui si provvederà al rifacimento di tutti gli intonaci e di tutte le impermeabilizzazioni ormai inefficaci sulle superfici orizzontali quali aggetti, cornici e cornicioni, al restauro ed al rifacimento, ove occorra, di tutti gli elementi decorativi, al restauro degli elementi lapidei, dei portoni di ingresso, del cancello esterno, ed alla pulizia, dalla vegetazione, della pavimentazione in basoli del sagrato. Sarà stata altresì predisposta, lungo il perimetro esterno del tamburo, l'illuminazione a LED composta da otto corpi a binari 3000°k e due corpi illuminanti per il prospetto esterno su Corso Campano.

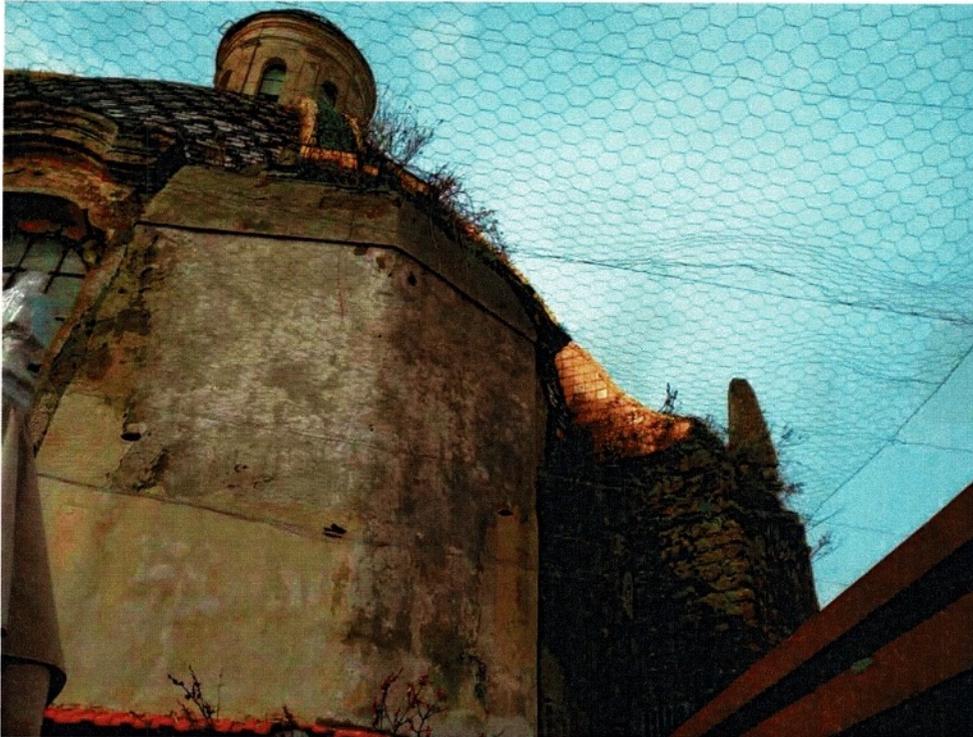
Foto 2.: Particolare Facciata: segni di ammaloramento

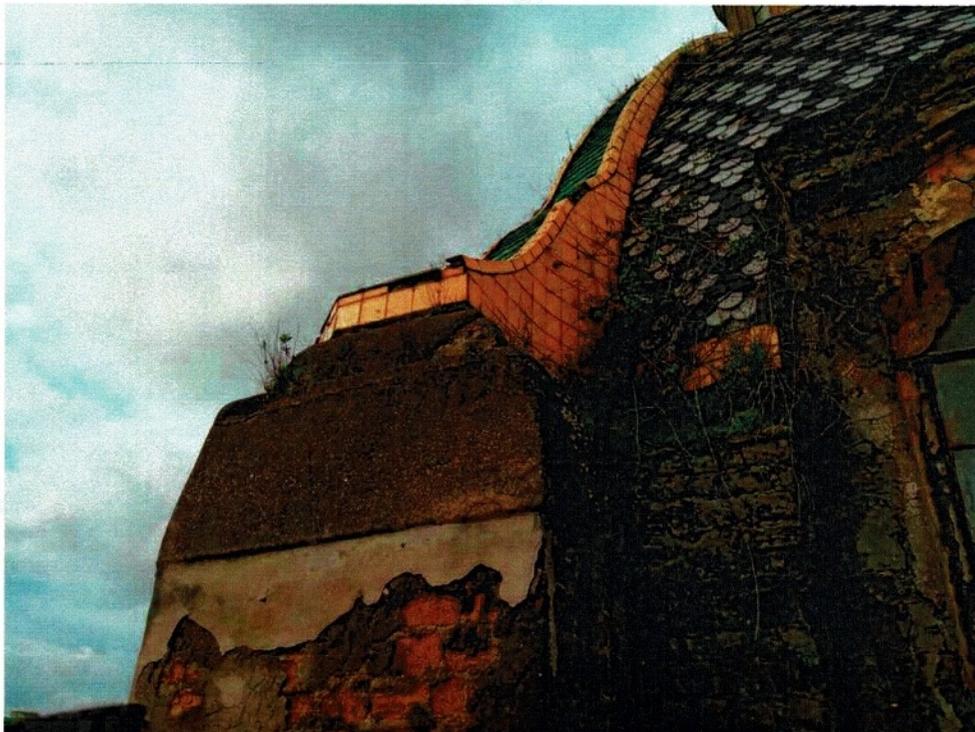
Foto 3.: Particolare cupola: stato di ammaloramento

In fase di progettazione i diversi sopralluoghi effettuati hanno consentito di verificare che la cupola maiolicata risulta essere in uno stato avanzato di assoluto degrado, constatando l'elevata presenza di vegetazione in copertura, con molte maioliche che risultano cementate ed altre ancora rotte, prive di smalto o mancanti. Tale stato di degrado e completa assenza di manutenzione ha favorito negli anni le ormai copiose infiltrazioni di acqua dall'alto verso il basso e lungo le fasce/costoloni con conseguenti micro lesioni ramificate, soprattutto in corrispondenza della base della lanterna.

L'intervento prevede prioritariamente la conservazione degli elementi originari, e quindi, una accorta rimozione di tutte le maioliche e la raccolta dei frammenti più grossi, già crollati.

Con un lavoro meticoloso di anastilosi, gli embrici, saranno catalogati uno ad uno, numerati, rilevati fotograficamente, per poi essere selezionati per il loro riutilizzo. Avendo rilevato che gli antichi chiodi forgiati, che ancorano il rivestimento alla struttura, con il passare del tempo si sono ossidati, perdendo la propria funzione originaria, si provvederà alla rimozione degli stessi mediante l'utilizzo di solventi idonei ed al posizionamento di un gancio in materiale inossidabile (vedi foto).

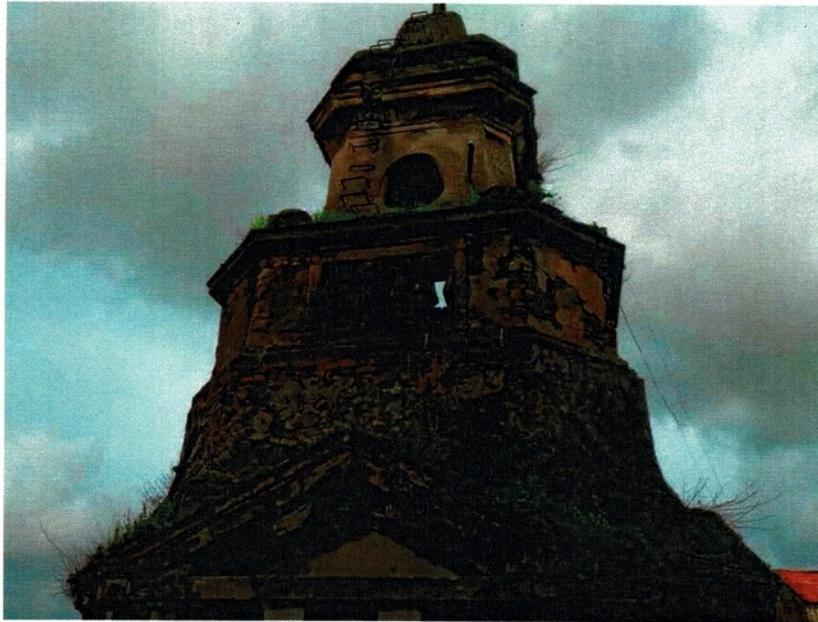
Foto 4.: Particolare campanile: stato di ammaloramento

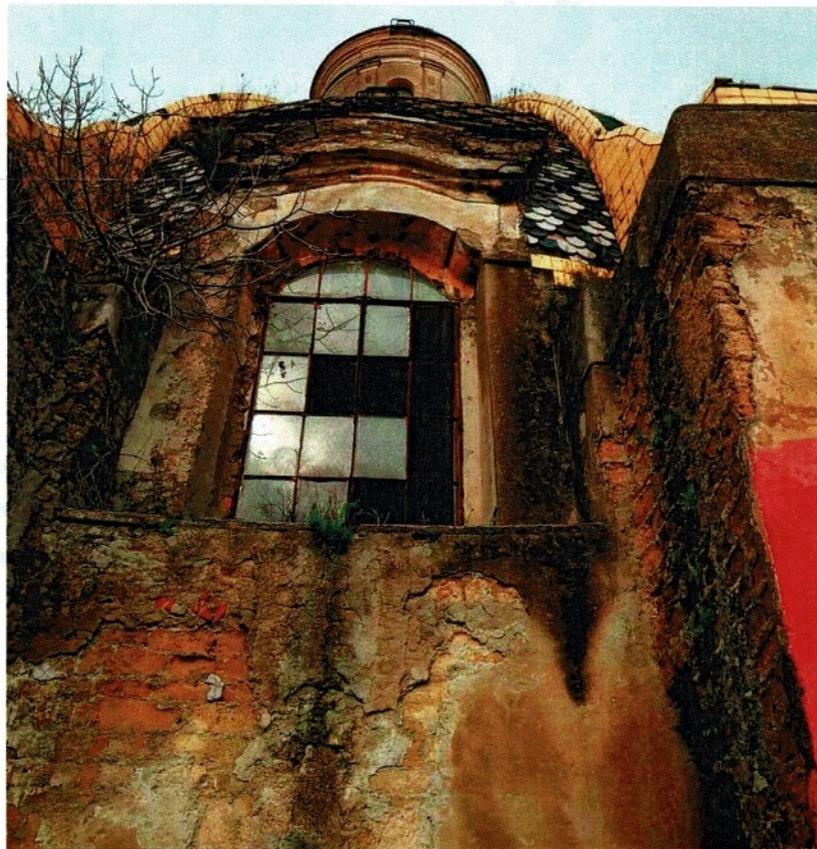
Foto 5.: Particolare tamburo: stato di ammaloramento

In tale stato di degrado, verte anche il tamburo sottostante, per il quale, una volta rimossa la vegetazione infestante, sarà creata una pendenza verso l'esterno, andando ad incanalare la pioggia lungo lastre in ardesia provviste di gocciolatoio.

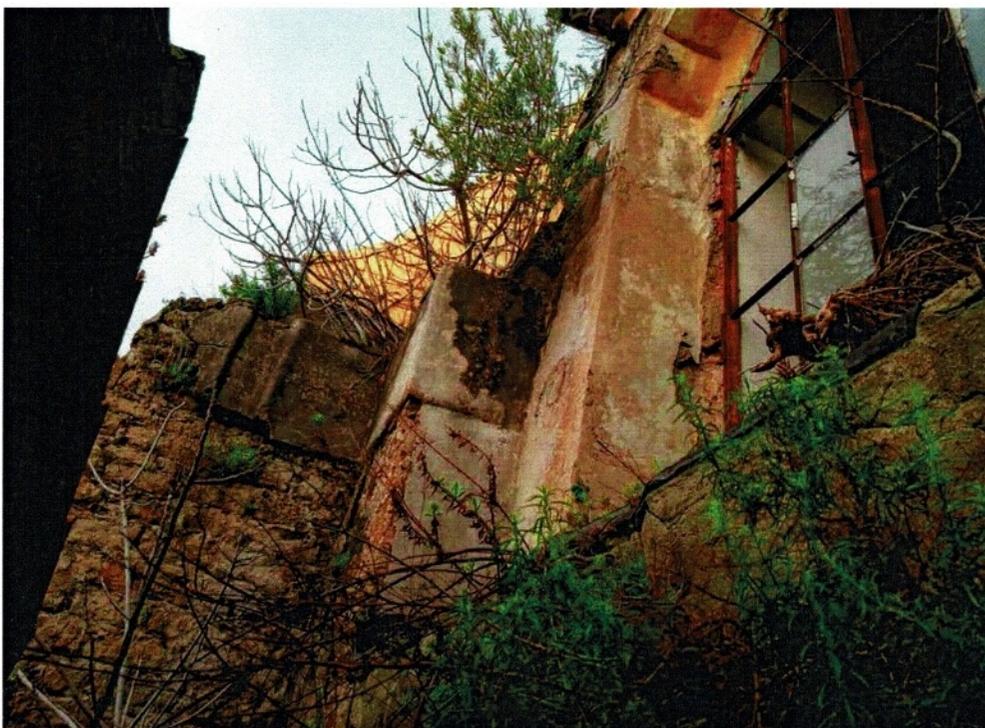
Foto 6.: stato di degrado della parte posteriore della cupola

I costoloni esterni addossati alla cupola sono in condizioni di forte degrado; costituiti a ridosso della struttura senza ammorsature e quindi senza funzione portante; qui le lacune di rivestimento sono più marcate che altrove, come pure la presenza di profondi distacchi tra le due strutture (cupola e costoloni) che hanno particolarmente favorito la crescita vegetale. Le voluminose radici, infatti, costituiscono la causa scatenante di tali dissesti.

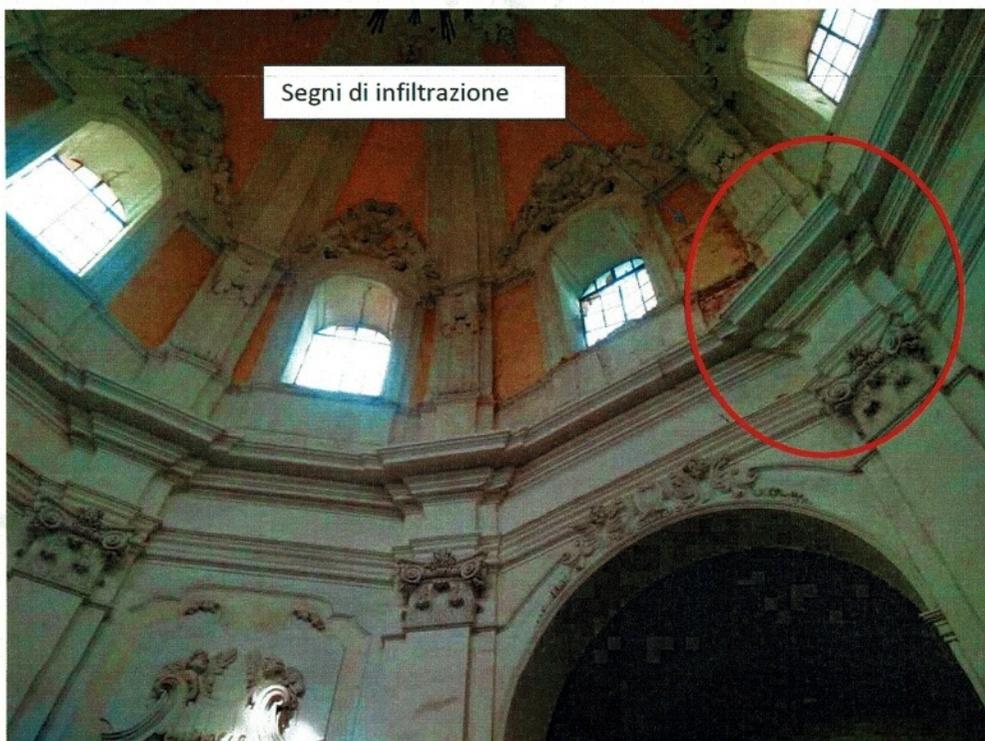
Foto 7.: Cupola vista dall'interno

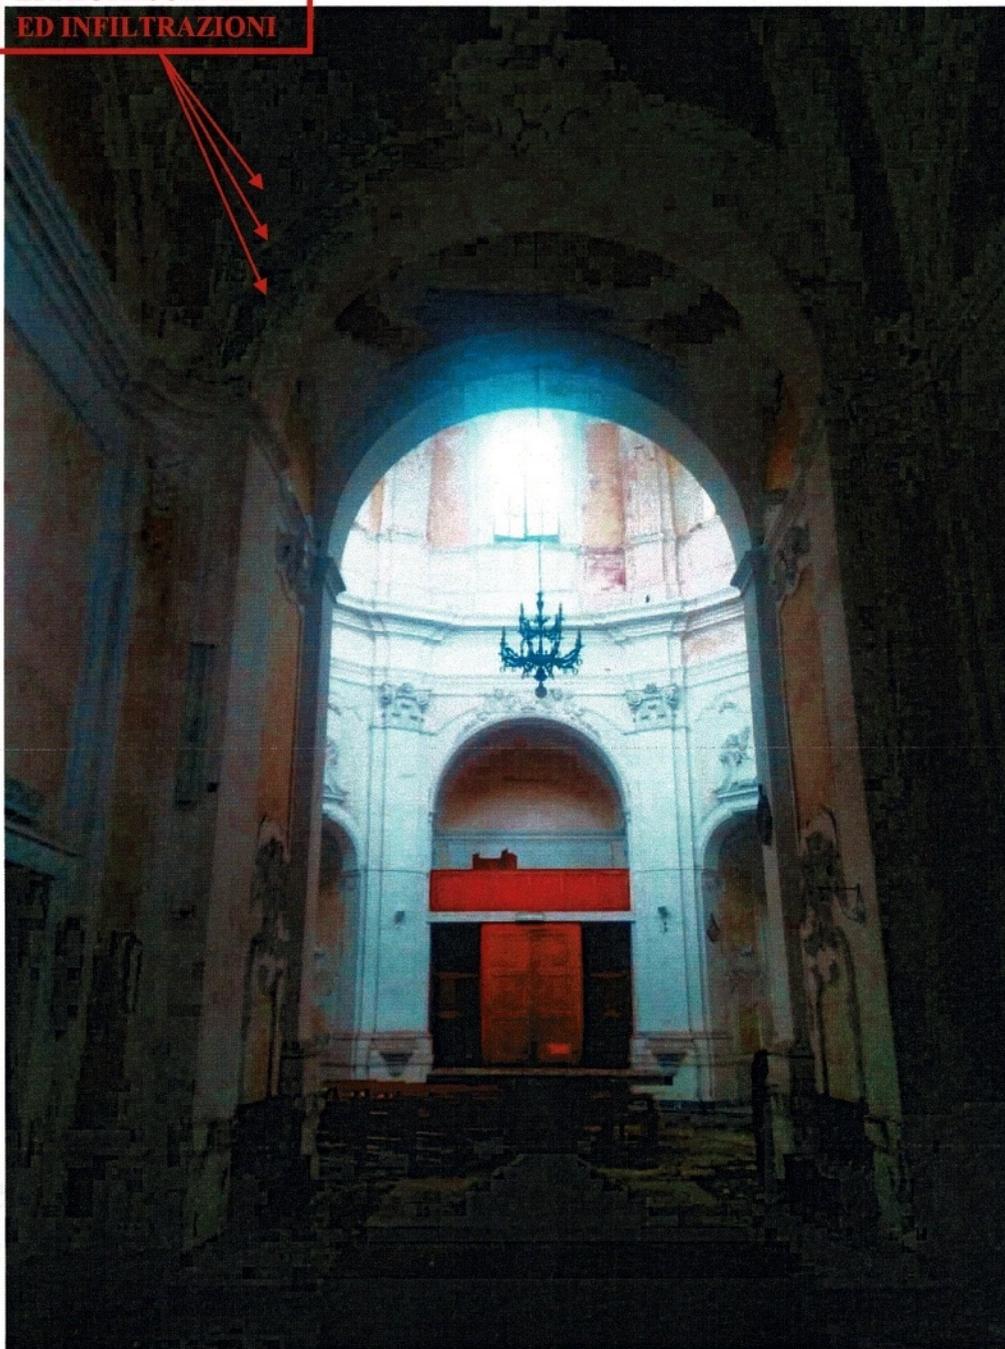
**EVIDENTI SEGNI DI  
EFFLORESCENZE  
ED INFILTRAZIONI**

Foto 8.: Visione d'insieme con indicazione dello stato di degrado

Avendo riscontrato un consistente grado di ammaloramento di parte delle murature esterne della chiesa, ed in alcune zone localizzate delle murature interne, si prevede il risanamento delle murature esterne ed interne procedendo alla spicconatura di tutte le parti di intonaco ammalorato. Si provvederà quindi alla sarcitura di eventuali lesioni, alla stilatura dei giunti, e alla successiva realizzazione di intonaco e tinteggiatura secondo quanto indicato dalla Soprintendenza. Sarà infine eseguita la pitturazione delle facciate esterne e del tamburo, ed il rifacimento della pittura policroma interna a modello di quella esistente a motivi geometrici

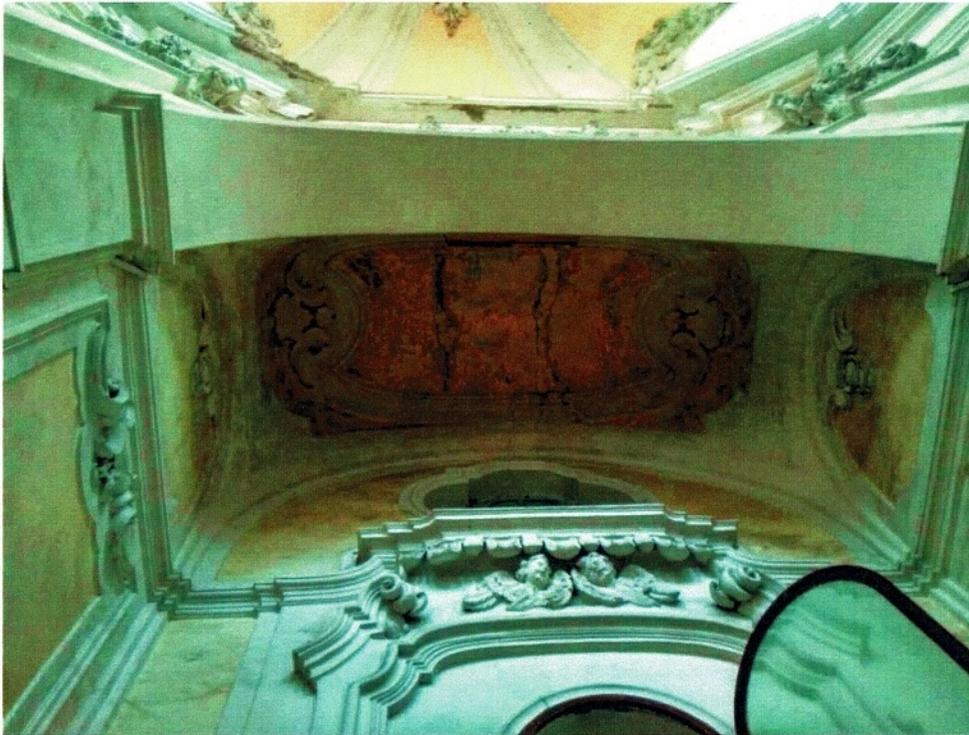
Foto 9.: Particolare volta con segni di ammaloramento al colmo

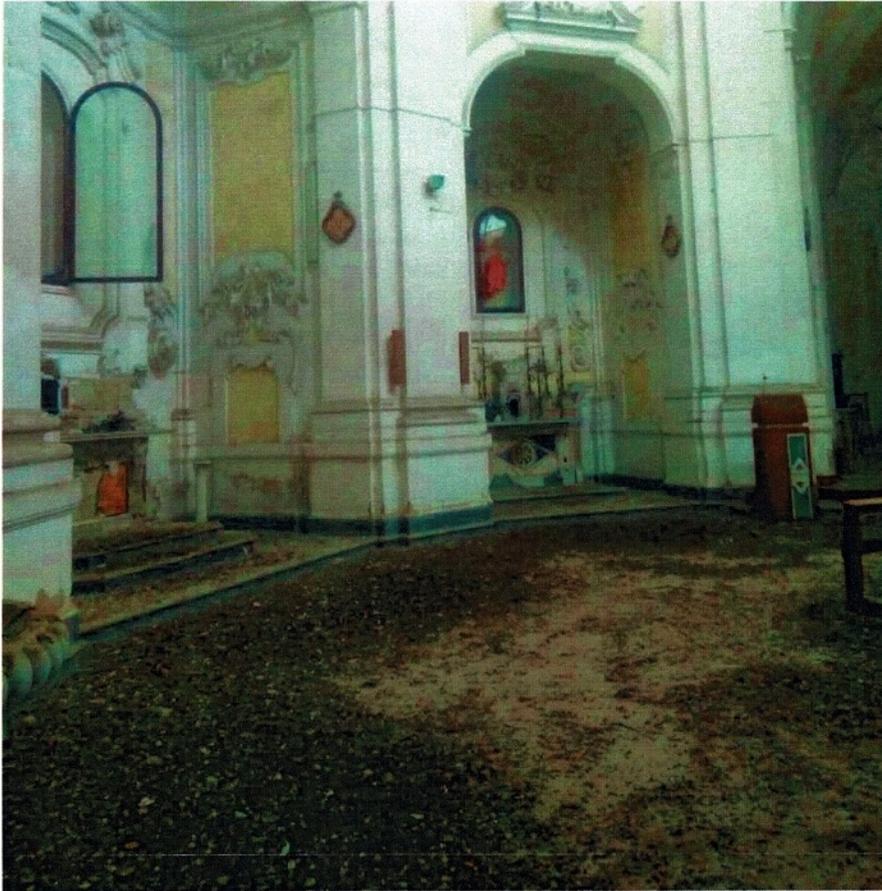
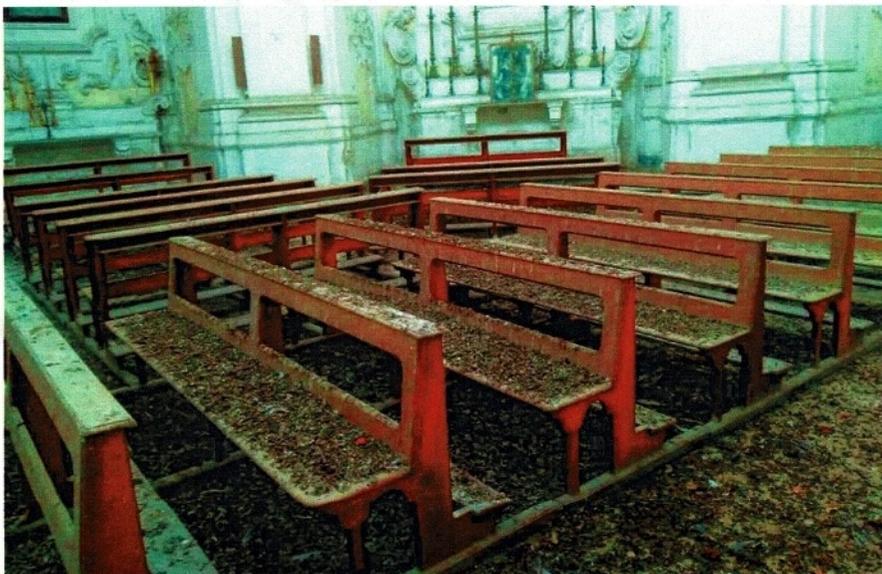
Allo stato attuale risulta chiusa al pubblico ed inagibile, a causa del pericolo di caduta di calcinacci dall'alto, pezzi di stucco e di intonaco, oltre alla presenza sulla pavimentazione di uno strato consistente di guano, che rende non agevole l'ingresso, formatosi per la presenza di colombi che hanno libero accesso ai locali della chiesa attraverso le finestre del tamburo ormai deteriorate e in parte con vetri assenti e versa in un evidente stato di abbandono ed incuria che con il passar del tempo e la mancata manutenzione ordinaria e straordinaria ha provocato marcati fenomeni di infiltrazione ed umidità che hanno generato all'interno della Chiesa del Purgatorio fenomeni di muffa ed efflorescenze evidenti in più punti ed ha vistosamente danneggiato stucchi e intonaci interni, ma soprattutto è da evidenziare la parte esterna della chiesa seriamente compromessa e che già in più occasioni ha richiesto l'intervento dei vigili del fuoco per scongiurare un sicuro pericolo per i passanti e per le abitazioni confinanti con la stessa.

Foto 10.: Pavimentazione ricoperta di guano

Foto 11.: Pavimentazione ricoperta di guano

Gli interventi riguarderanno infine anche gli spazi interni della Chiesa, aula centrale, cappelle laterali, abside e sagrestia, per i quali si prevede in primo luogo un'accurata pulizia e disinfezione di tutti gli ambienti interni attraverso l'aspirazione, sgombero e smaltimento del guano; successivamente si potrà procedere al risanamento delle superfici interne della cupola particolarmente danneggiate dalle infiltrazioni d'acqua, al lavaggio e revisione di tutte le superfici intonacate.

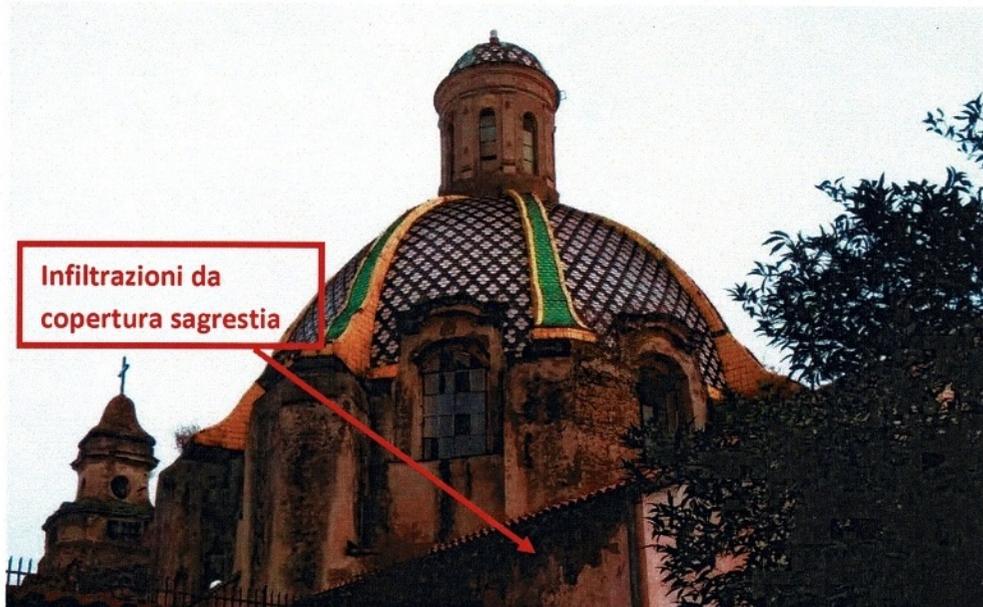
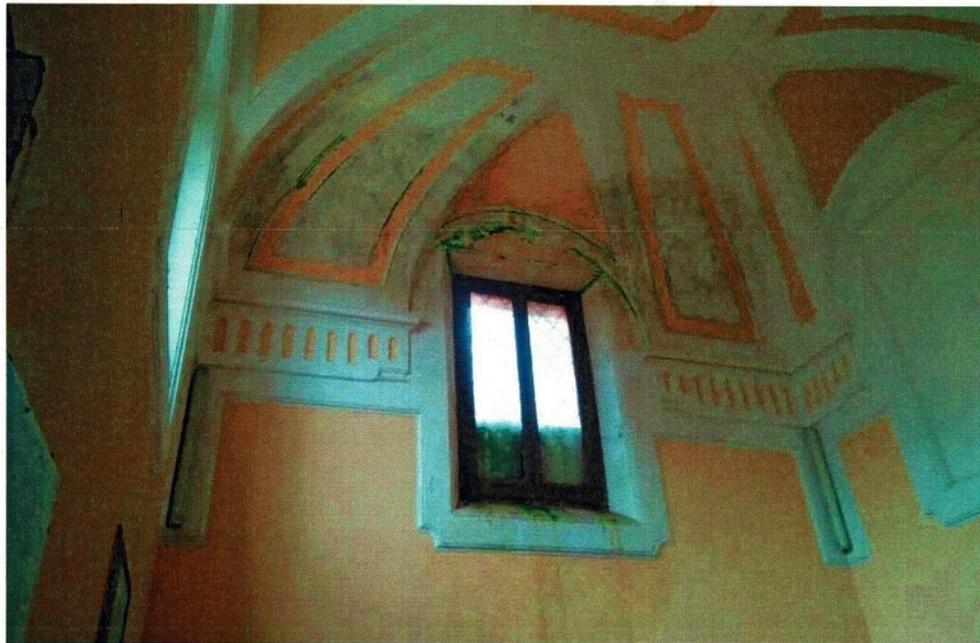
La copertura a falde della sagrestia ed abside risulta interessata in alcune zone da significative deformazioni che è causa di accumuli e/o non idoneo deflusso delle acque meteoriche. Ciò ha determinato continue infiltrazioni che, nel tempo, hanno comportato danni alla sottostante sagrestia.

Pertanto si prevede la revisione dell'orditura secondaria della copertura in legno previo smontaggio ed accantonamento in cantiere delle tegole esistenti che saranno poi successivamente ricollocate.
