COMUNE DI GIUGLIANO IN CAMPANIA  
(PROVINCIA DI NAPOLI)

VALORIZZAZIONE CENTRO STORICO CORSO CAMPANO

Titolo  
RIPRISTINO E CONSOLIDAMENTO DEL COLLETTORE FOGNARIO E  
DELLE OPERE DI FINITURE NEL TRATTO DI CORSO CAMPANO  
COMPRESO TRA VICO PURGATORIO E PIAZZA SAN NICOLA

RELAZIONE TECNICA ILLUSTRATIVA

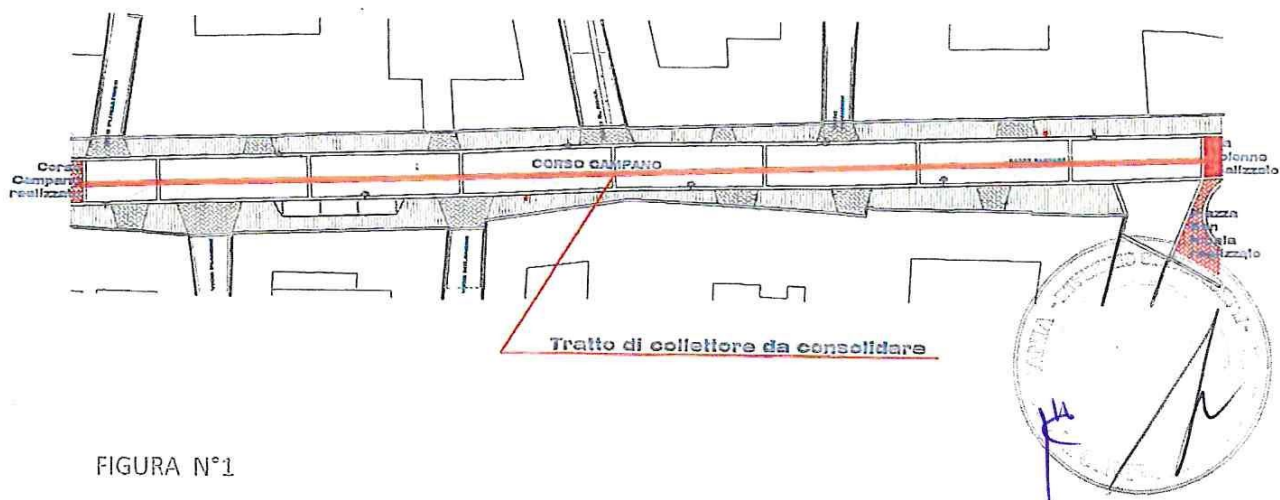
FIGURA N°1

Nel tratto compreso tra vico Purgatorio e Piazza San Nicola, nel corso della realizzazione dei lavori appaltati, l'impresa ha potuto verificare il crollo della copertura del collettore fognario esistente con ostruzione pressoché totale della sezione di scorrimento dello speco.

Il tratto interessato dal diffuso dissesto (vedi figura 1), ha verosimilmente e presumibilmente una lunghezza di circa 150 metri.

Il tracciato del collettore fognario interessato dal dissesto si estende da Piazza San Nicola fino all'incrocio del Corso Campano con il Vico Purgatorio, per un lunghezza di circa ml.150,00.

Gli interventi che si dovranno realizzare per il ripristino ed il consolidamento di questo collettore fognario, visto lo stato di degrado riscontrato nel tratto di Corso campano in oggetto, potranno consistere nelle lavorazioni di seguito elencate:
