Consolidamento Statico, Risanamento e Restauro Architettonico della

CHIESA SANTA MARIA DELLA PURITA'

TAVOLA DEL DEGRADO_Prospetto su Corso Campano

ELABORATO N°: 0.1

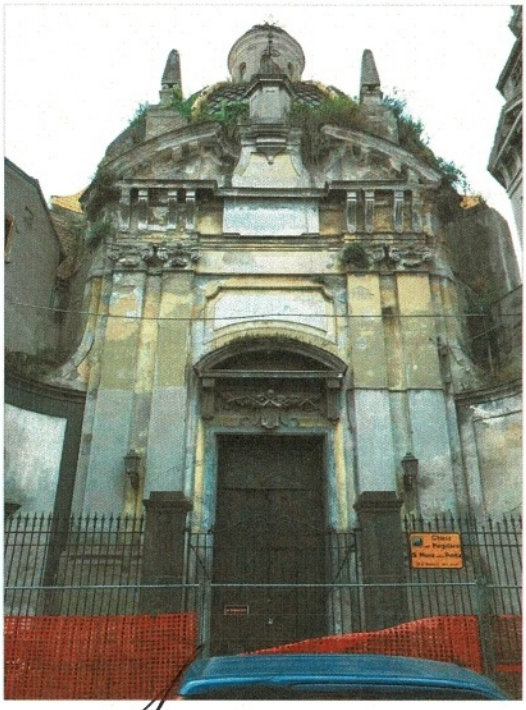
PROSPETTO SU CORSO C

MATERIALI	DEGRADI	MATERIALI	DEGRADI
LATERIZIO	Degradazione differenziale	INTONACO	Alterazione cromatica
	Alterazione di origine antropica	INTONACO CEMENTIZIO	Distacco
	Mancanza di malta tra i giunti		Macchia
	Erosione		Disgregazione
PIETRA SCOLPITA	Mancanza		Patina biologica
	Erosione		Mancanza strato superficiale
	Deposito superficiale		Mancanza totale
	Alveolizzazione		Depositi superficiale
MURATURA MISTA IN PIETRAME	Mancanza		Erosione
	Decoesione e mancanza di malta tra i giunti		Efflorescenza
	Alveolizzazione		Degradazione differenziale
	Erosione passante	CALCESTRUZZO ARMATO	Esplosione del copriferro
METALLO	Ossidazione		Disgregazione
CAVI ED APPARECCHI DI ILLUMINAZIONE	Impianto elettrico	CROLLO	Elemento di apparato architettonico medioevale
MALTA CEMENTIZIA	Integrazioni	VEGETAZIONE	Fissurazione
