Consolidamento Statico, Risanamento e Restauro Architettonico della  
**CHIESA SANTA MARIA DELLA PURITA'**  
detta anche **DEL PURGATORIO**  
Corso Campano

RELAZIONE TECNICA - DESCRITTIVA

Chiesa di Santa Maria delle Purità, ed anime del  
Purgatorio in Giugliano in Campania (NA)

2019

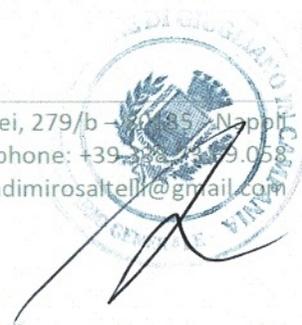
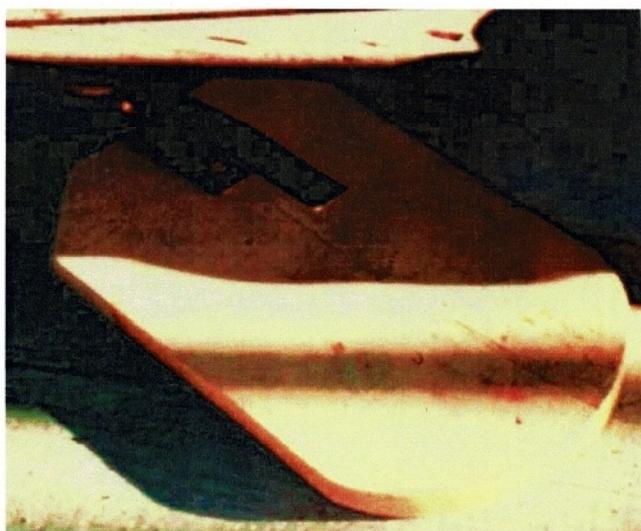
In fase di progettazione i diversi sopralluoghi effettuati hanno consentito di verificare che la cupola maiolicata risulta essere in uno stato avanzato di assoluto degrado, constatando l'elevata presenza di vegetazione in copertura, con molte maioliche che risultano cementate ed altre ancora rotte, prive di smalto o mancanti. Tale stato di degrado e completa assenza di manutenzione ha favorito negli anni le ormai copiose infiltrazioni di acqua dall'alto verso il basso e lungo le fasce/costoloni con conseguenti micro lesioni ramificate, soprattutto in corrispondenza della base della lanterna.

Con un lavoro meticoloso di anastilosi, gli embrici, saranno catalogati uno ad uno, numerati, rilevati fotograficamente, per poi essere selezionati per il loro riutilizzo. Avendo rilevato che gli antichi chiodi forgiati, che ancorano il rivestimento alla struttura, con il passare del tempo si sono ossidati, perdendo la propria funzione originaria, si provvederà alla rimozione degli stessi mediante l'utilizzo di solventi idonei ed al posizionamento di un gancio in materiale inossidabile (vedi foto).

L'intervento prevede prioritariamente la conservazione degli elementi originari, e quindi, una accorta rimozione di tutte le maioliche e la raccolta dei frammenti più grossi, già crollati.

Si prevede, in seguito alla rimozione degli embrici, un lavaggio con acqua a pressione, seguito da pulitura a mano con spazzole di saggina, spugne di varia durezza, sapone in polvere e polvere di pomice. Lì dove non sarà possibile reimpiegare gli embrici originari, si ricorrerà alla loro integrazione con elementi analoghi di nuova fabbricazione nel pieno rispetto della tipologia di materiale e delle gradazioni di colore utilizzato.

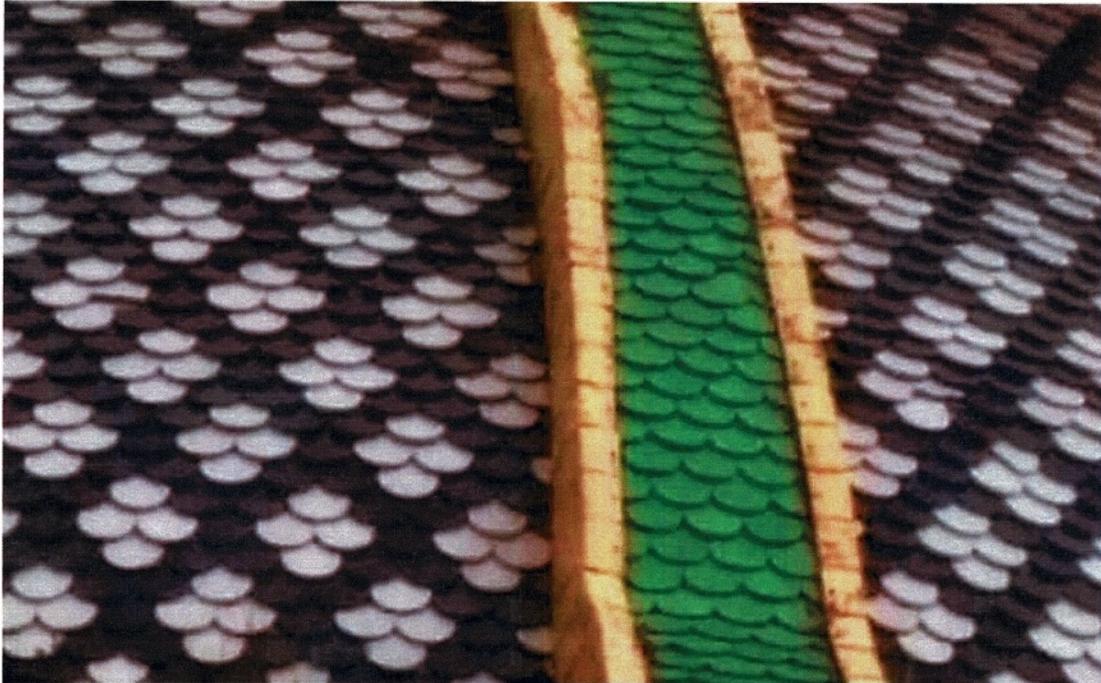
La maggior parte delle mattonelle originarie della cupola, sono di colore bianco e nero alternate a formare una tessitura romboidale multipla, mentre invece i costoloni hanno tinte con due colori tradizionali della ceramica tipici del Napoletano e della costiera Amalfitana, chiamati *verde ramina* e *giallo ocra*. I nuovi embrici saranno prodotti da artigiani campani specializzati.

- posa in opera delle nuove e vecchie maioliche (mescolate tra loro) all'interno dei singoli spicchi della cupola e dei costoni (se lo stato delle maioliche esistenti fosse tale da

permettere tale riuso) secondo il seguente schema delle maioliche attualmente presenti sulla cupola e sui costoni;

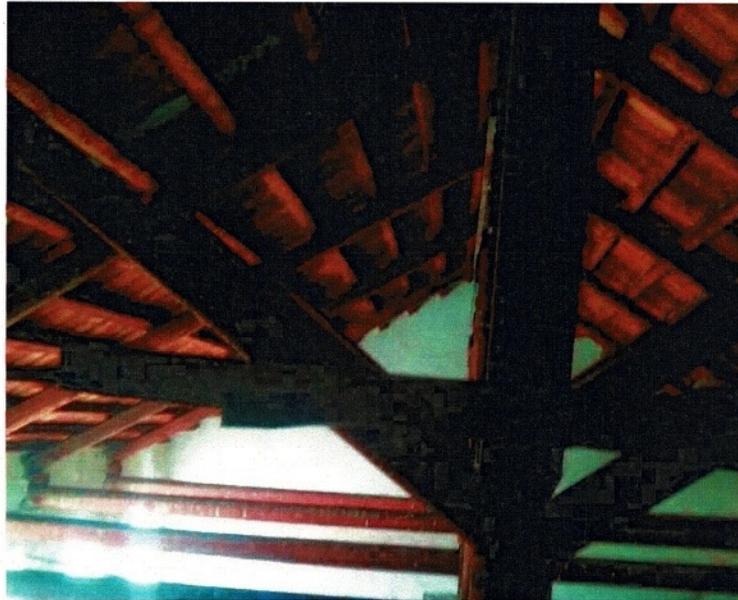
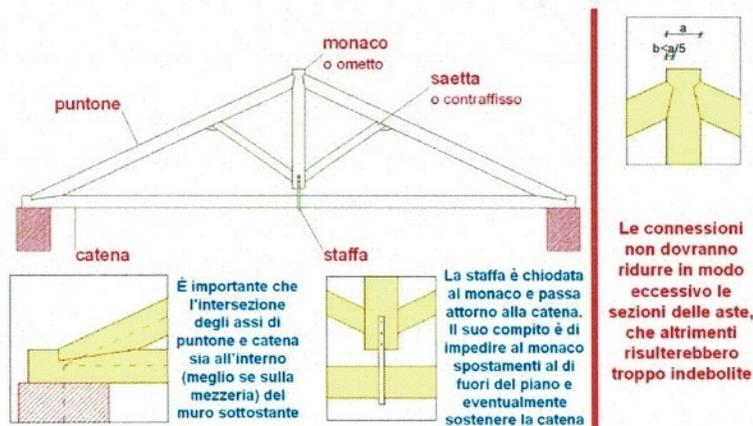
La revisione delle coperture e delle altre superfici intonacate di abside e sagrestia, completerà il risanamento delle superfici esterne di questa area, prevedendo in particolare il ripristino della copertura in legno di abside e sagrestia. Allo stato attuale la copertura risulta essere costituita dai seguenti elementi come si evincono dalla foto sotto riportata:

La copertura a falde della sagrestia ed abside risulta interessata in alcune zone da significative deformazioni che è causa di accumuli e/o non idoneo deflusso delle acque meteoriche. Ciò ha determinato continue infiltrazioni che, nel tempo, hanno comportato danni alla sottostante sagrestia.
